Atlas cartographique et analyse

Communauté de communes des Avant-Monts L'ALLE COMMUNES DE LA COMU

L'Audacieuse – Magalas : une zone à requalifier

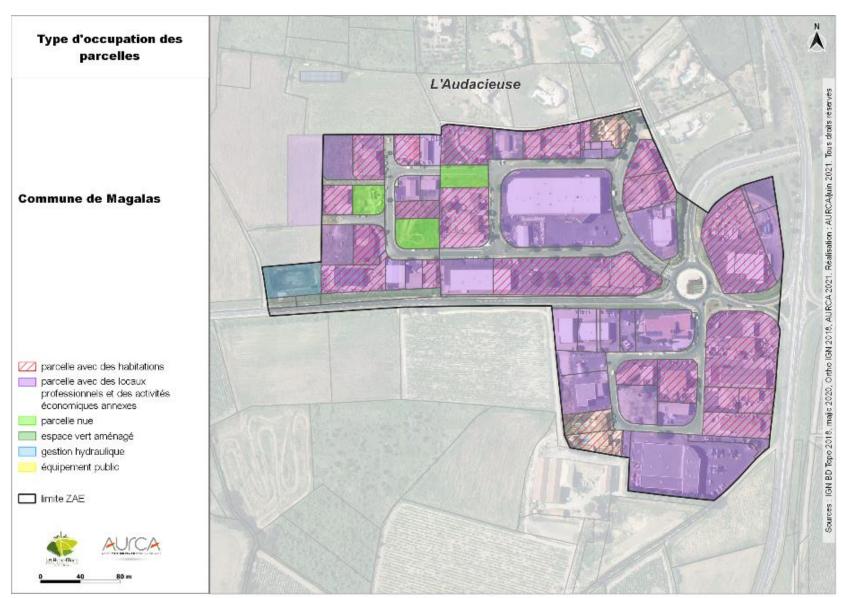
Capacité de mobilisation foncière et immobilière

Commune de Magalas

parcelle nue potentiellement mobilisable

parcelle nue avec projet pré-identifié

parcelle publique

potentiel densifiable

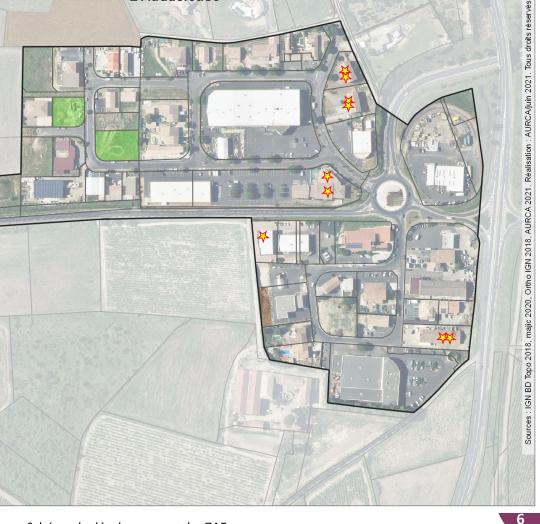
Organisation des activités économiques

L'Audacieuse

Commune de Magalas

- commerce de détail
- commerce de gros
- o commerce réparation automobiles
- supermarché Hypermarché
- construction BTP
- industrie manufacturière
- restauration
- santé social
- service public
- services aux particuliers et aux entreprises
- transport entreposage
- > local vacant
- ☐ limite ZAE

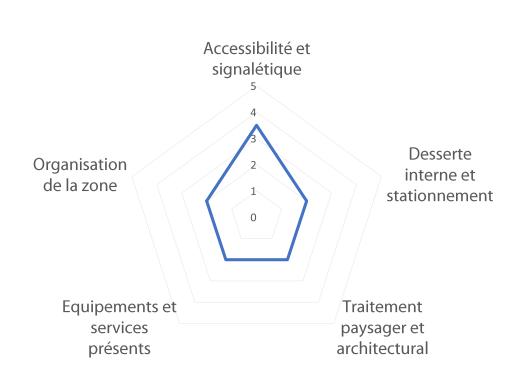
Principaux dysfonctionnements constatés:

- Signalétique non efficiente,
- Difficulté de stationnement,
- Revêtement de la chaussée et marquage au sol vieillissants,
- Cloisonnement de la zone,
- Zone peu sécurisée pour les déplacements doux,
- Traitement paysager minimaliste,
- Manque d'harmonisation générale,
- Absence de sectorisation des activités,
- Habitations importantes,
- Absence d'espaces de partage / récréatif.

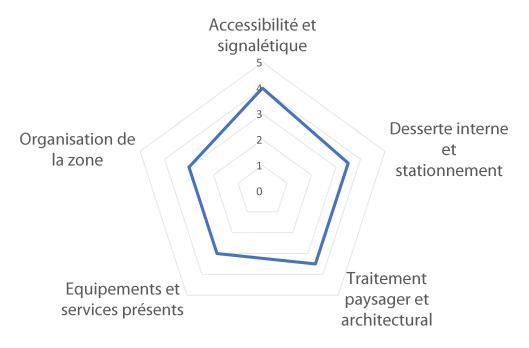
Les Masselettes – Thézan : vigilance sur la dernière tranche

Principaux dysfonctionnements constatés :

- Signalétique incomplète,
- Difficulté de stationnement,
- Encombrement des trottoirs,
- Zone artisanale très minérale dans sa partie la plus récente,
- Manque d'harmonisation des clôtures et du mobilier urbain,
- Absence de traitement paysager sur les pourtours de la zone au nord,
- Présence d'habitations dans la partie la plus récente de la zone,
- Manque de mobilier urbain pour profiter des espaces récréatifs.

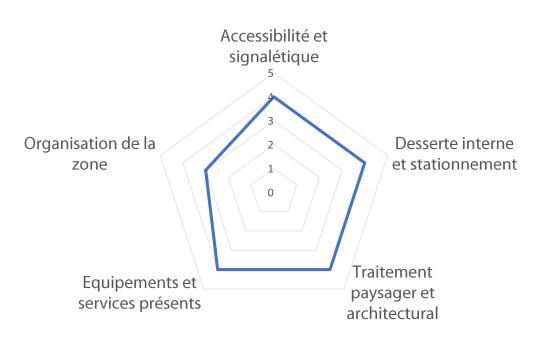
PAE de Roujan : une intégration urbaine réussie

Principaux dysfonctionnements constatés :

- Signalétique à la fois confuse et incomplète,
- Impact paysager de certaines enseignes,
- Accès unique vers le Super U limitant les connexions entre les secteurs,
- Présence d'habitations dans la partie la plus ancienne de la zone,
- Organisation spatiale de certaines activités,
- Absence d'espaces de partage / récréatif.
